実開平7-33732

三菱農機株式会社

(54) 【考案の名称】 農業用車輛のトランスミッション構造

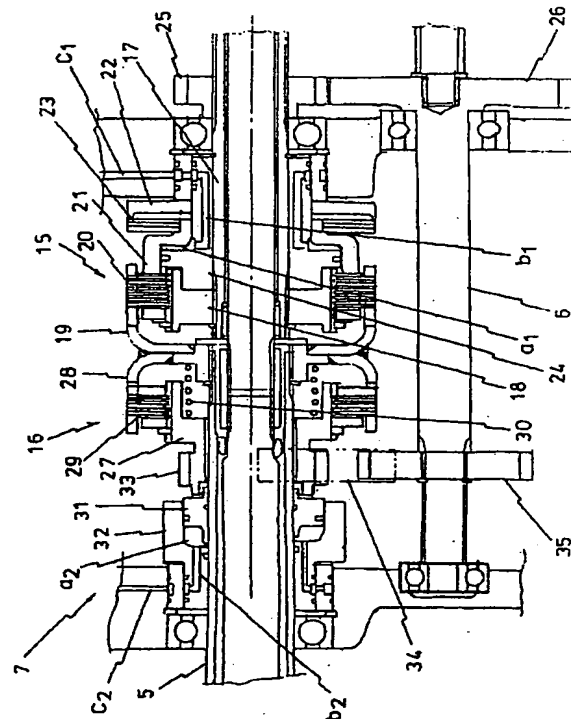
【構成】 前後進切換装置7をエンジン側のメインクラッチと変速装置との間に設け、該前後進切換装置7を、スプリング23の付勢で「続」となるスプリングロードタイプの前進用クラッチ15と、油圧によって「続」となる油圧ロードタイプの後進用クラッチ16とで構成すると共に、上記両クラッチ15、16を切換作動させる油圧切換バルブには、前進と後進との切換過程で両クラッチ15、16を同時に「断」とする中立位置を設けた。

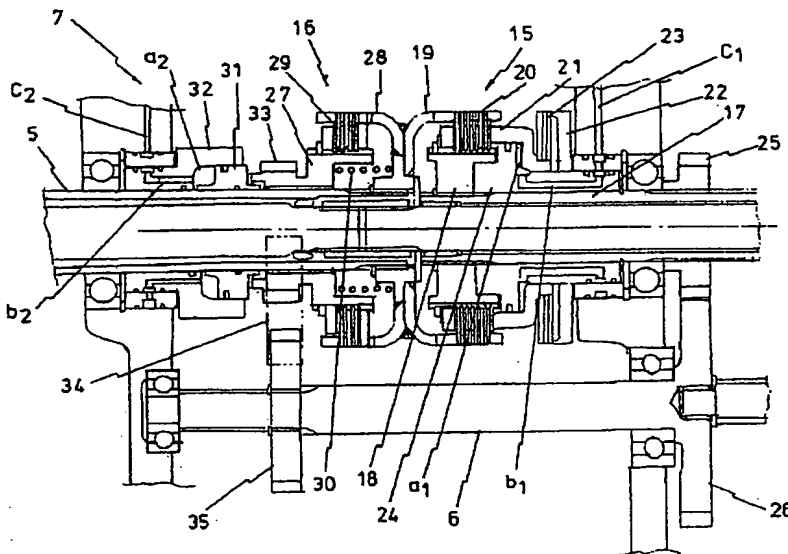
【図 1】 要部の縦断側面図である。

なわち、図1に示すように前進用クラッチ15は入力軸5の後方に位置して同一軸芯に配設された従動軸17の外周にハブ18を介してスプライン嵌着されている。19は前記入力軸5の後端に固定されたカバー体であって、該カバー体19と前進用クラッチ15との間に複数のクラッチ板20が介在されている。21は上記クラッチ板20に向けて設けたピストン体であって、該ピストン体21をホルダ22に設けた皿状のスプリング23でクラッチ板20側に押圧することにより、前進用クラッチ15を「続」とするいわゆるスプリングロードタイプのクラッチとなっている。また24は上記ピストン体21が摺動するシリンダであって、該シリンダ24とピストン体21との間に圧油室a₁が形成されており、機体側に設けた油路C₁から油溝b₁を介して送入される圧油によってピストン体21を皿バネ23の付勢に抗して後退させて前進用クラッチ15を「断」とするようになっている。25は従動軸17にスプライン嵌着されたギヤであって、該ギヤ25がカウンタ軸6に設けた前進用ギヤ26と嚙合している。

一方、後進用クラッチ16は入力軸5の外周にハブ27を介して遊嵌され、そのカバー体28が入力軸5の後端に、前記前進用クラッチ15のカバー体19と一体状に固定されている。29はクラッチ板である。30はカバー体19とハブ27との間に介装されたスプリング、31はハブ27に向けて設けたピストン体であって、該ピストン体31とシリンダ32との間に圧油室a₂が形成されている。そして後進用クラッチ16は、スプリング30の付勢により「断」となり、また機体側に設けた油路C₂から油溝b₂を介して送入される圧油によりピストン体31がハブ27をスプリング30の付勢に抗して後退させて「続」となるいわゆる油圧ロードタイプのクラッチとなっている。33はハブ27と一体形成したギヤであって、該ギヤ33が遊転ギヤ34を介してカウンタ軸6の後進用ギヤ35と嚙合している。

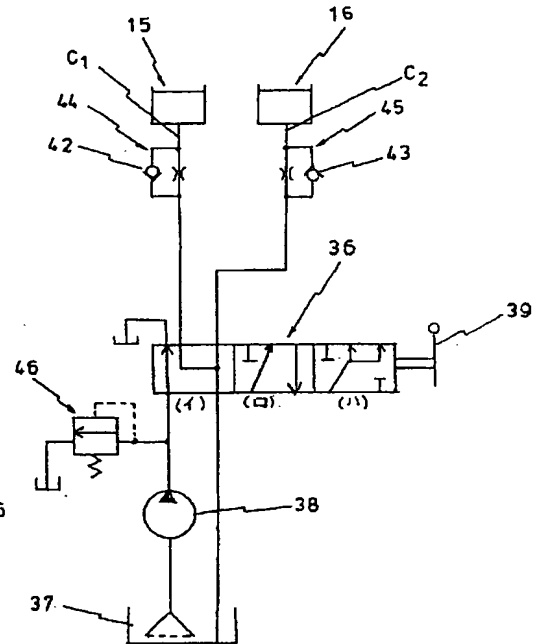
【図 2】 油圧回路図である。

そして前進用クラッチ15と後進用クラッチ16とを切換作動させる油圧切換バルブ36には、その切換過程で両クラッチ15、16を同時に「断」とする中立位置が設けられている。すなわち、図2に示すように油タンク37から油圧ポ

ンプ38で圧送される圧油の両クラッチ15、16に至る油圧回路に、上記油圧切換バルブ36が設けられている。該油圧切換バルブ36は切換レバー39の操作により(イ)、(ロ)、(ハ)の位置に切換可能となっている。いま(イ)の位置とすれば、油圧ポンプ38からの油は両クラッチ15、16に流れることなくそのまま還流して、スプリングロードタイプの前進用クラッチ15が「続」となり、油圧ロードタイプの後進用クラッチ16は「断」となった前進状態となる。また(ロ)の位置とすれば、前進用クラッチ15にのみ油が送られて、両クラッチ15、16をいずれも「断」とした中立位置となる。そして(ハ)の位置とすれば、両クラッチ15、16に油が送られて後進用クラッチ16を「続」とし、前進用クラッチ15は「断」となった後進状態とするようになっている。

また油圧切換バルブ36と両クラッチ15、16との間には、逆止弁42、43を互に逆方向に配置したリストラクションバルブ44、45を設けることにより、両クラッチ15、16はいずれも、ゆっくり「続」となり、またすばやく「断」となる。46は減圧弁である。

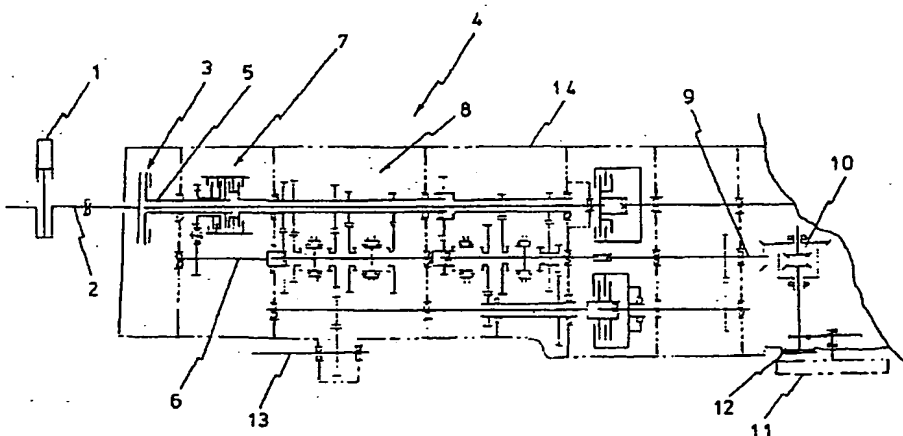
【図 3】 動力伝動機構図である。

【図 4】 ガイド溝の平面図である。

次に本考案の一実施例を添付した図面に基いて詳細に説明する。まず図3において、1はエンジンであって、そのクランク軸2には、メインクラッチ3を介してトランスミッション4への入力軸5が連結されている。6は上記入力軸5と平行状のカウンタ軸であって、該カウンタ軸6と入力軸5との間に前後進切換装置7が設けられており、カウンタ軸6を経て伝達された動力が変速装置8、ピニオン軸9、デフ機構10等を介して後輪11に伝達される。12は後輪11のブレーキ、13は4輪駆動用PTO軸、14はミッションケースである。

そして切換レバー39のガイド溝40は、図4に示すように、(ロ)に対応した位置に段差部41を設けたクランク状に形成されていて、前進位置Fと後進位置Rとの切換操作過程で、必ず中立位置Nとなるように構成されている。
